2410簡MAC洗浄 (Ver.1.4)

特殊化学洗浄 MAC洗浄®

あきらめていたその汚れ
アクアスが**落と**します！

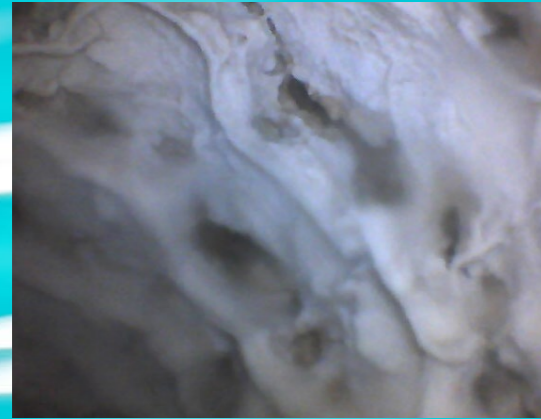
洗浄前

＜ブレイジングプレート洗浄事例＞

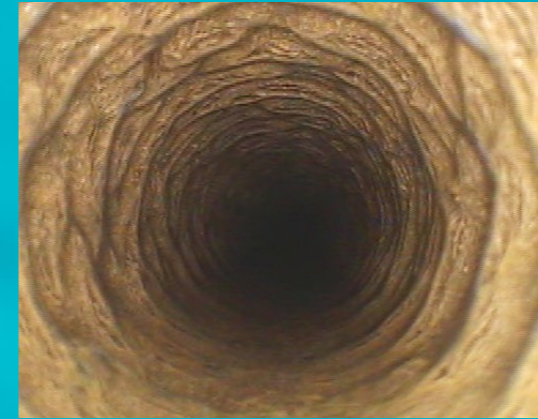
洗浄前

＜ガスクーラーチューブ洗浄事例＞

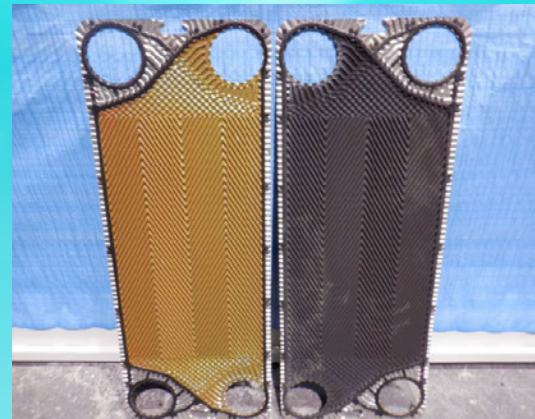
洗浄前

＜プレート式熱交換器持ち帰り洗浄事例＞

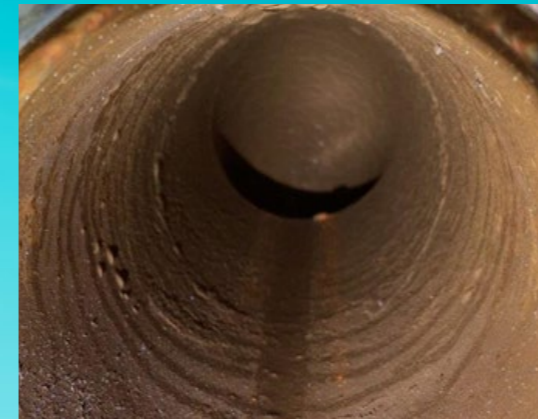
洗浄前

＜コンデンサー洗浄事例＞

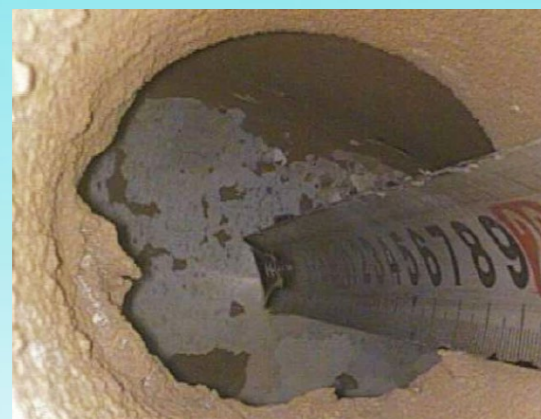
洗浄前

＜貫流ボイラ水管洗浄事例＞

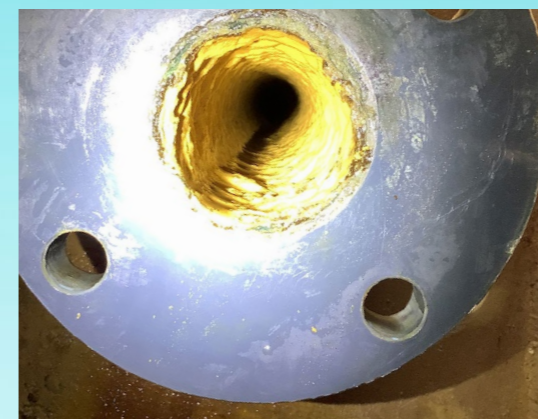
洗浄前

＜温泉源泉配管洗浄事例＞
